Пам'ятка архітектури -
водяний млин
в селі Луполове
Кіровоградської області

Розробила
Кухаренко Ірина -
провідний науковий співробітник відділу
КЗ «Музей мистецтв Кіровоградської обласної ради» —
робочої групи обласної редакційної колегії тому
енциклопедичного видання «Звід пам'яток історії та культури
в Кіровоградській області»

Пам'ятка архітектури –
водяний млин в с.Луполове Кіровоградської
області (охоронний № 167-Кв)

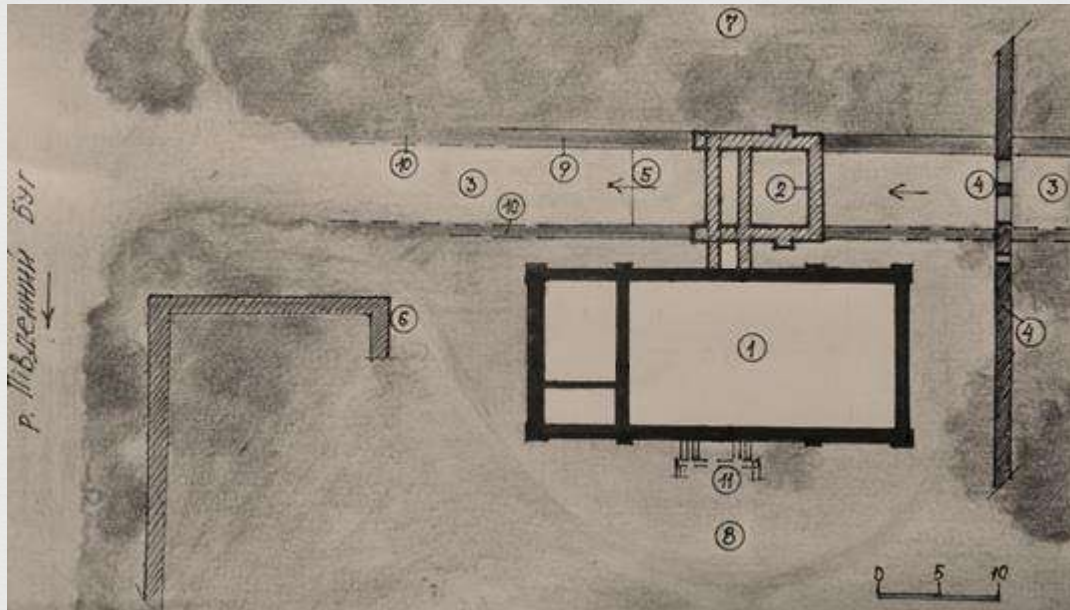
Схема – генплан водяного млина в с.Луполове (сучасний стан)

- 1.Будівля млина;
- 2.Приміщення для турбіни;
- 3.Водовідвідний канал;
- 4.Кам'яна стіна з двома арками над каналом;
- 5.Сходишки каналу;
- 6.Підпірна стінка;
- 7.Острів;
- 8.Заплава (луки);
- 9.Кам'яні стіни каналу;
- 10.Зруйновані стіни каналу;
- 11.Зруйнований ганок головного входу.

Схему-генплан складено за результатами візуального обстеження 2021 року І.Кухаренко, Д.Годун, Н.Годун.

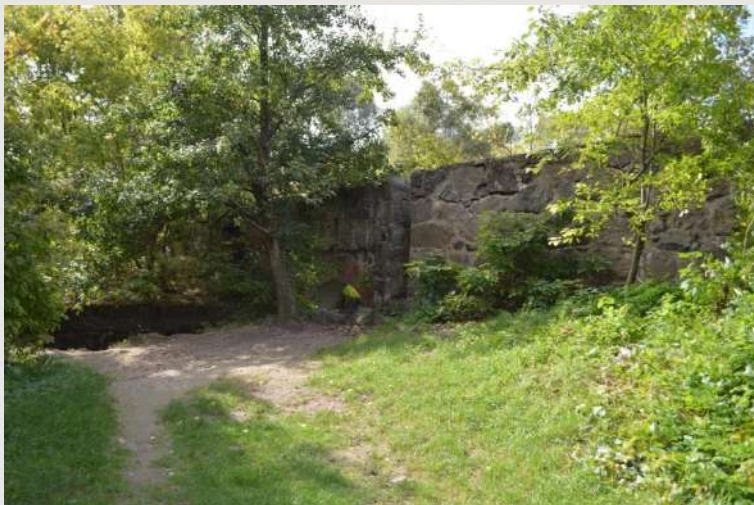
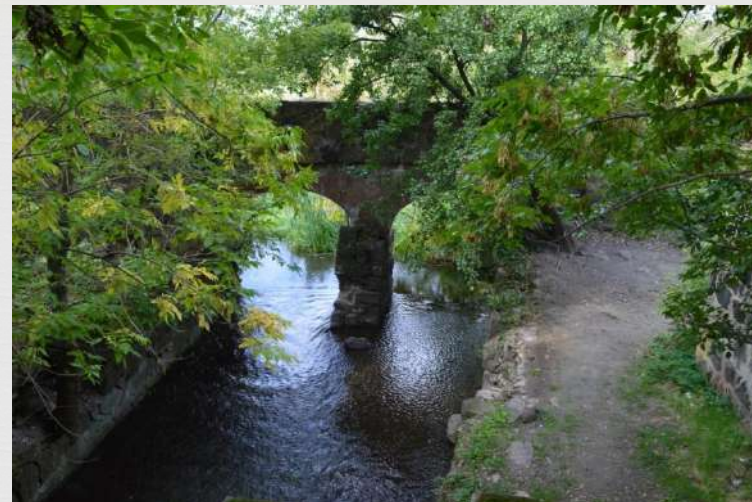
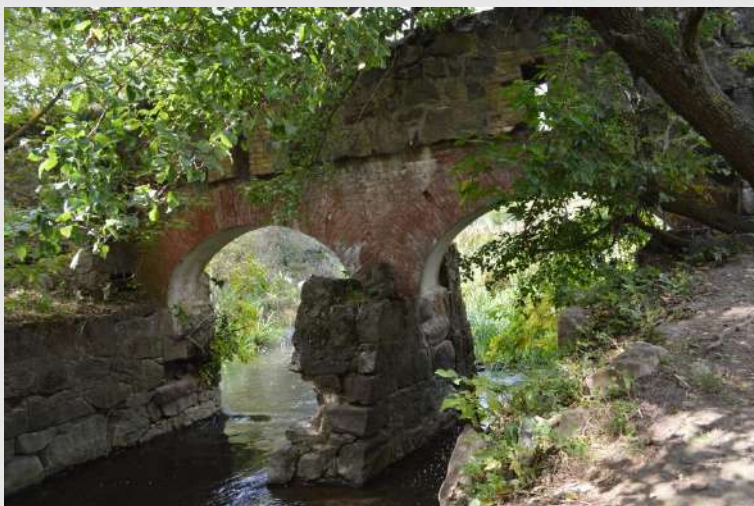
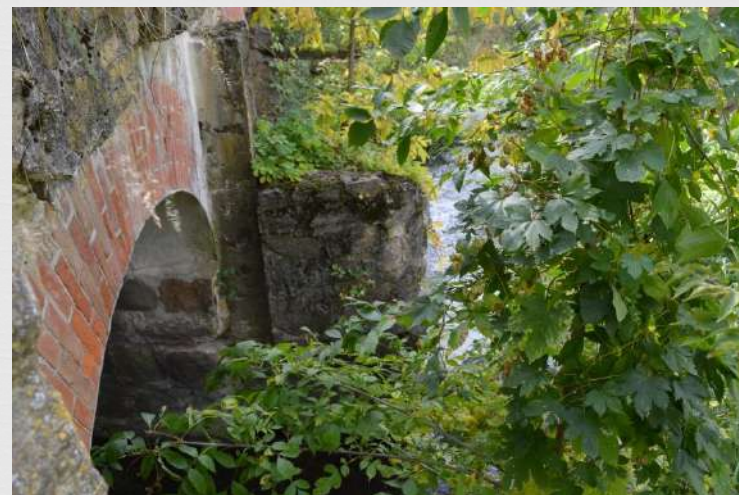
З північно-західного боку від млина розташована кам'яна стіна, яка перегороджує канал перед входом води на турбіну. Стіна над каналом має дві арки, завдяки яким вода розділяється на два рукава та прискорює течію.

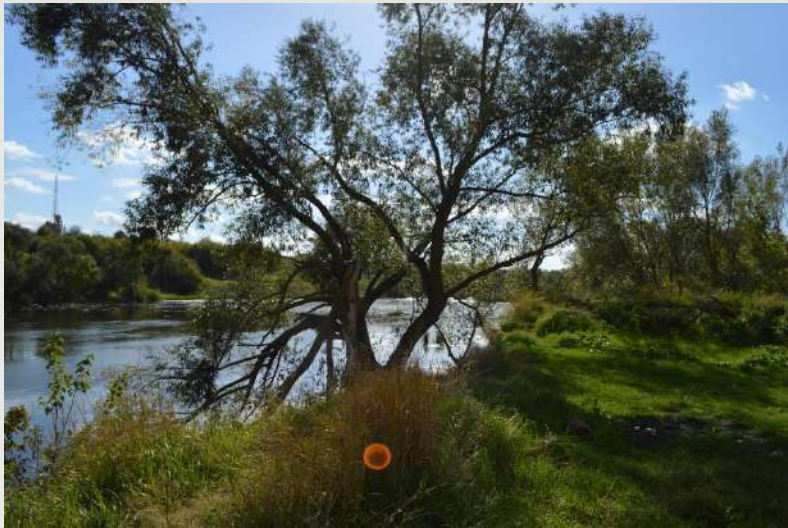
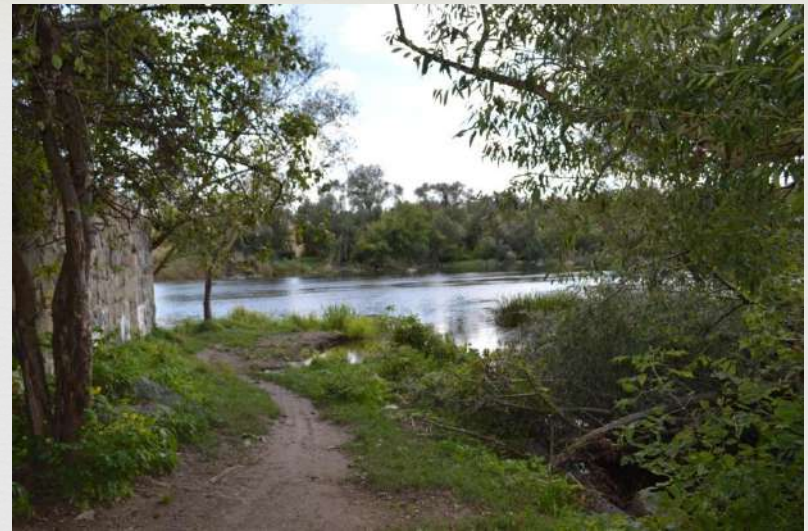
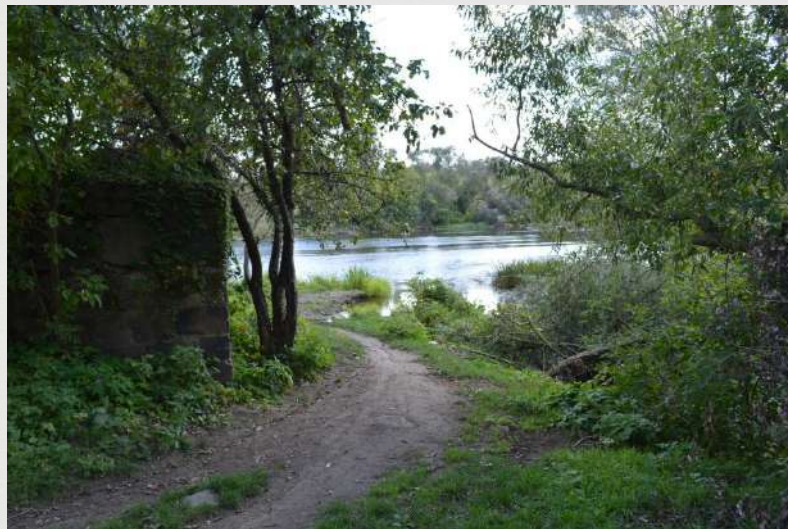
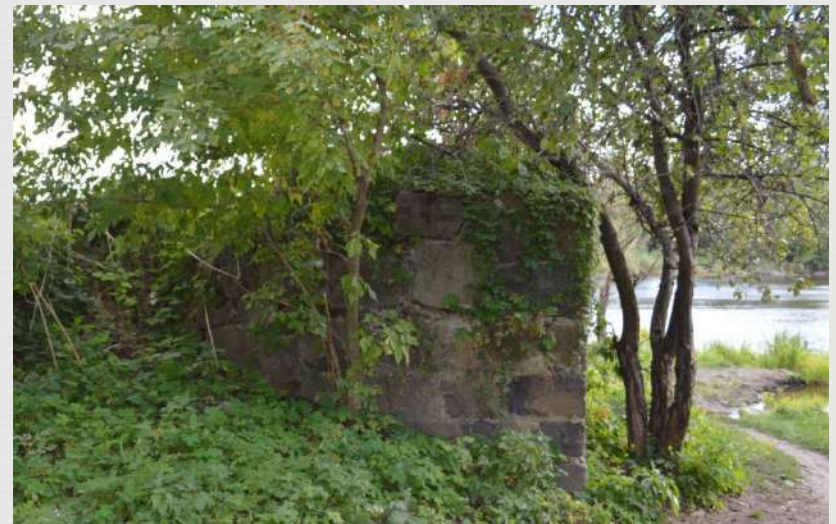
З південно-східного боку, вздовж берега річки та каналу, у напрямку млина влаштована бутова підпірна стінка.

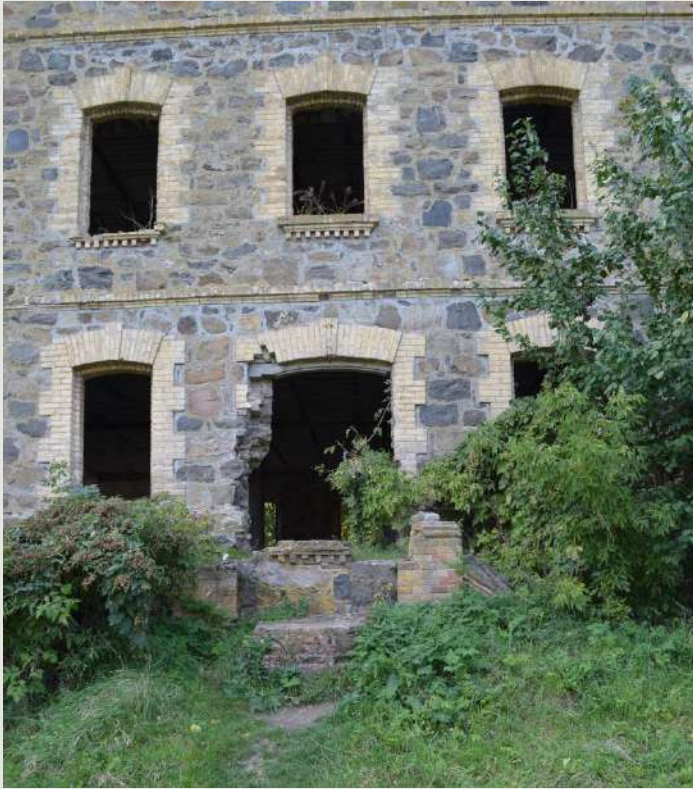
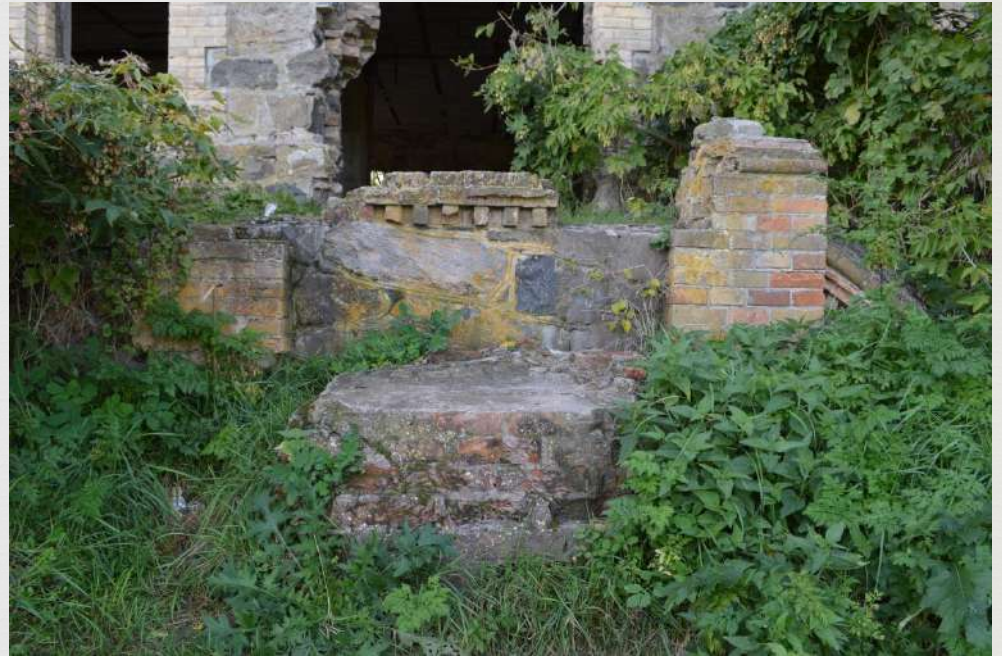
Головний вхід розташований у центрі північно-східного фасаду. До головного входу ведуть двобічні кам'яні сходи (в теперішній час зруйновані).

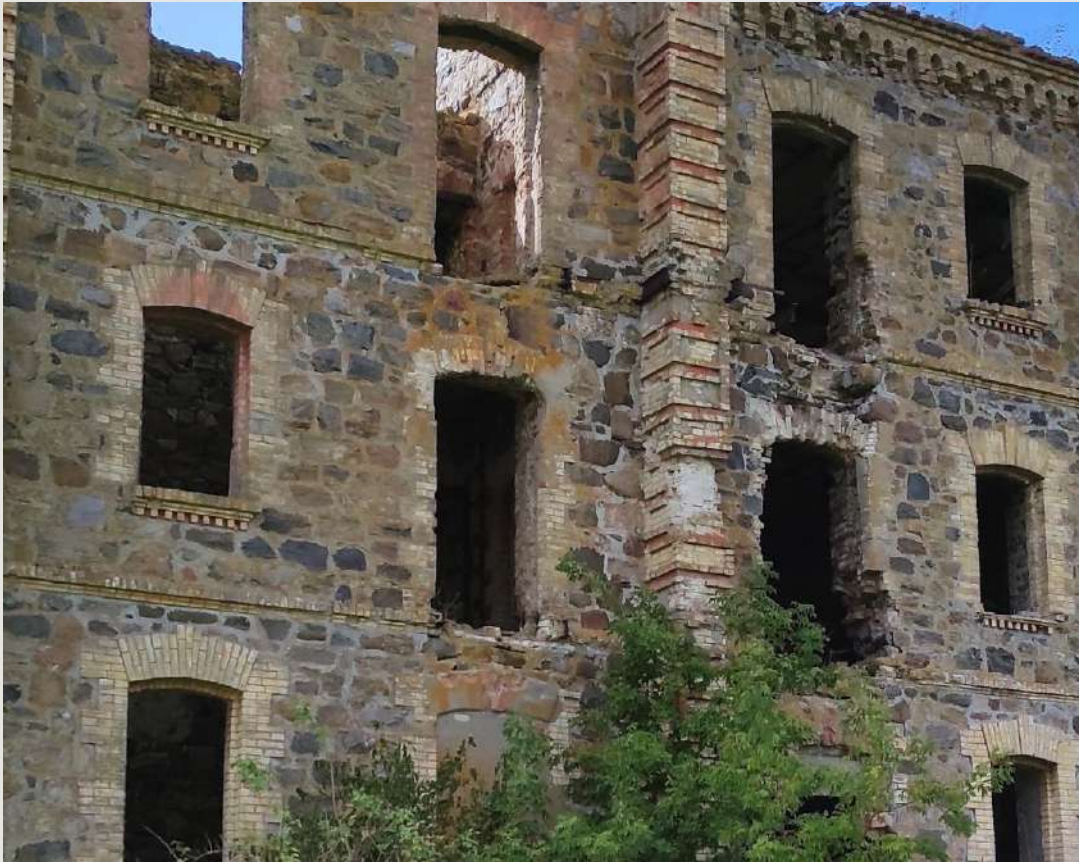
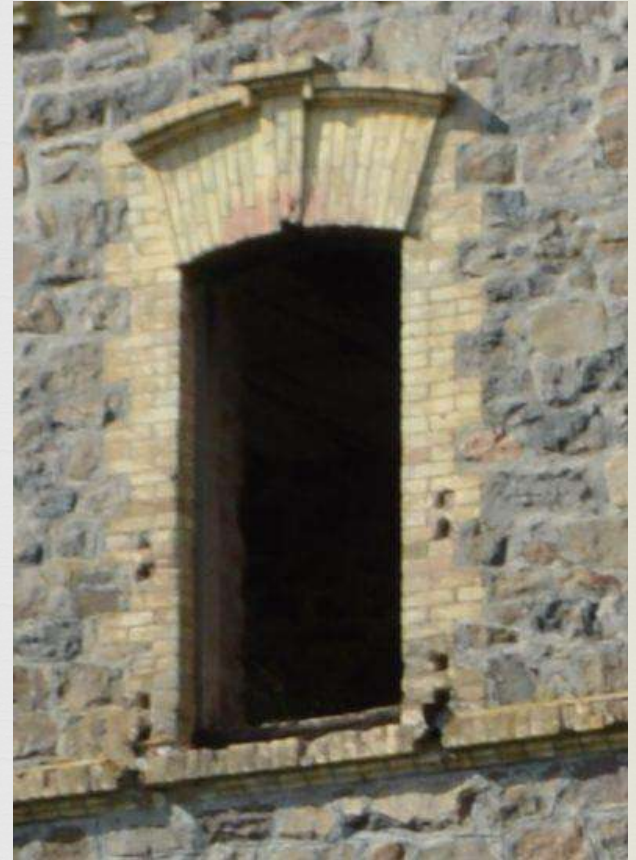
Віконні та дверні прорізи, обрамлені цеглою, мають лучкові завершення, перемички муровані з цегли стилізовані під сандрики з замковими каменями, (віконні рами, двері відсутні).

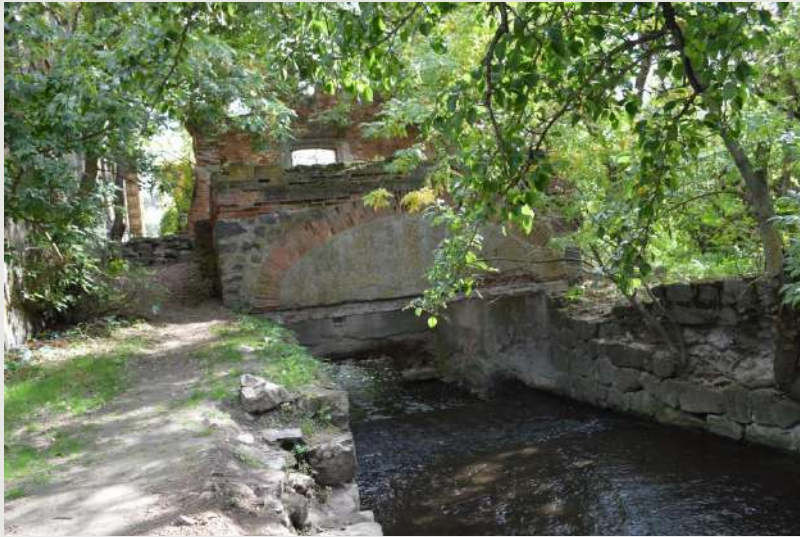
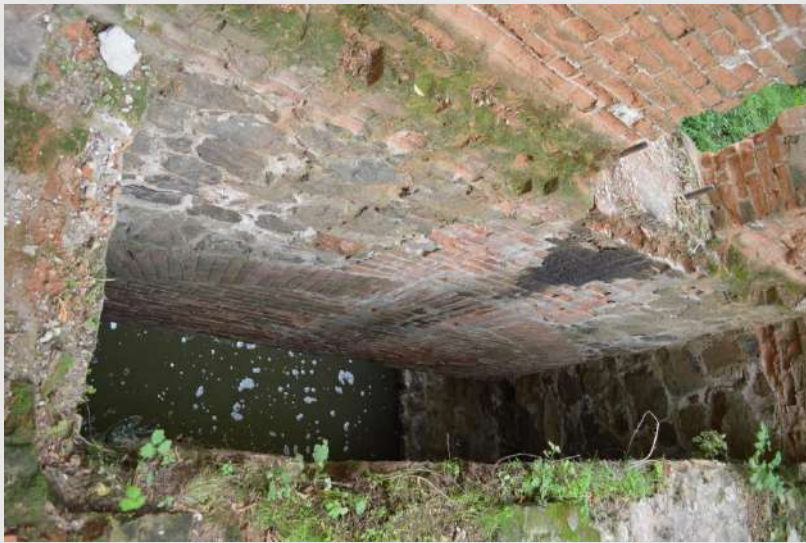
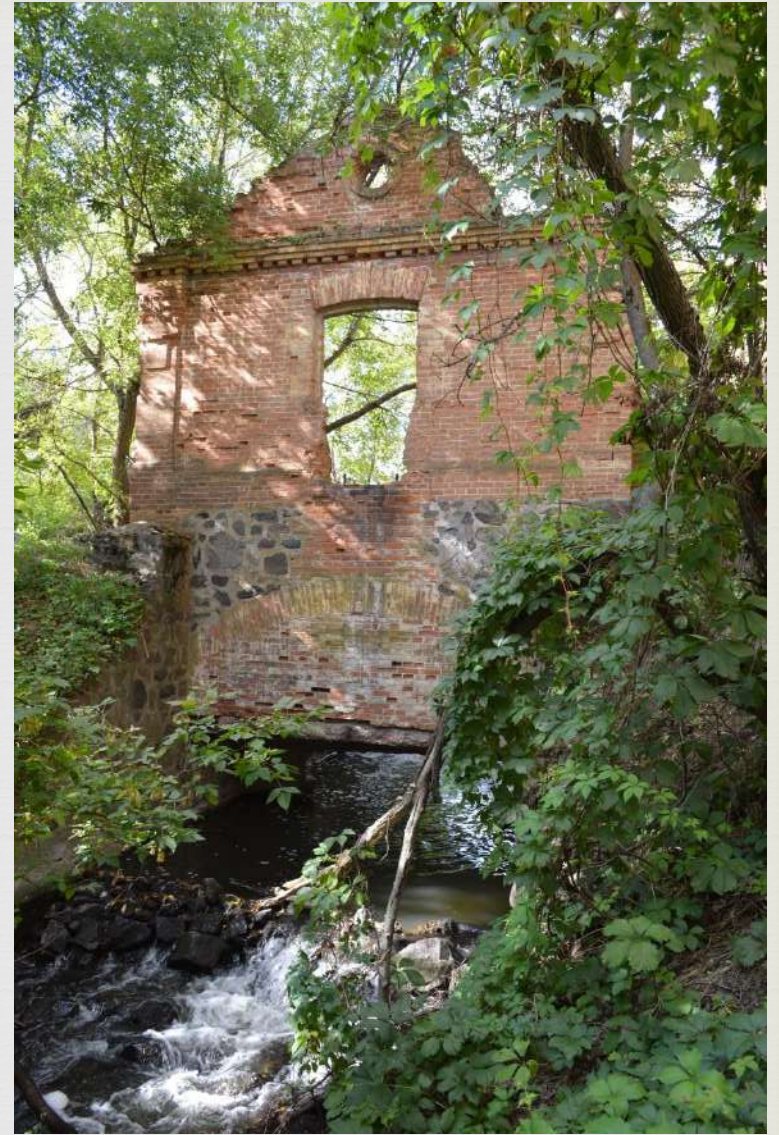
Стіни каналу муровані з гранітного буту, частково зруйновані. Дно каналу має сходинки.

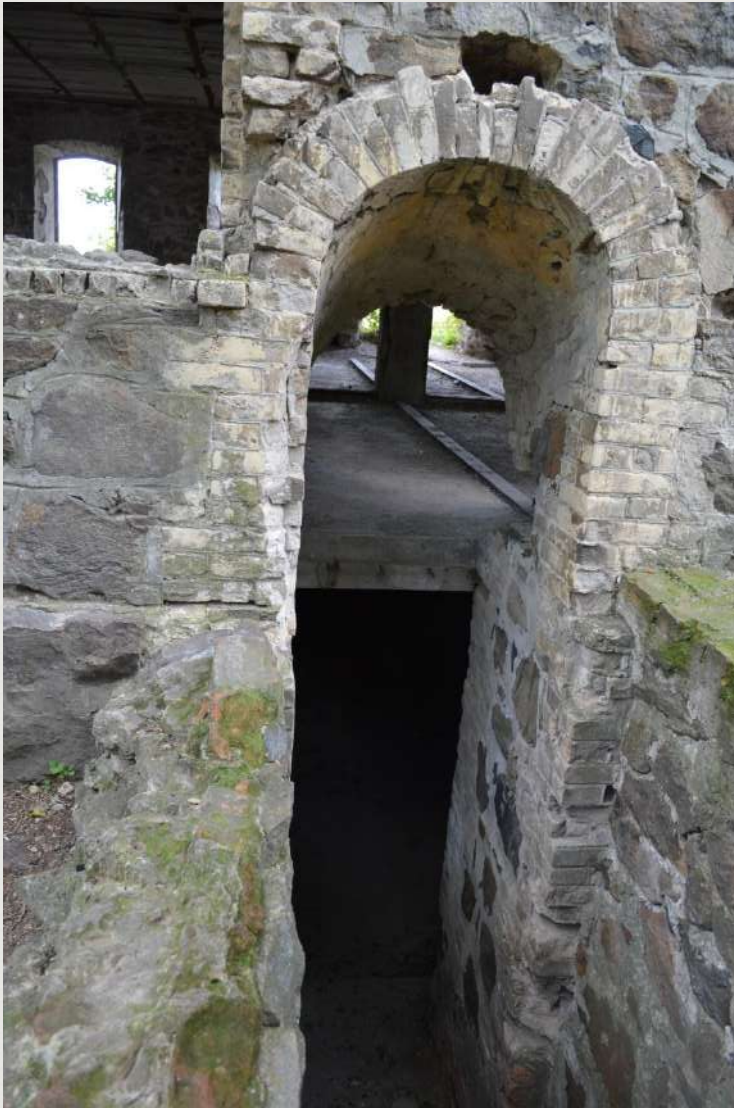
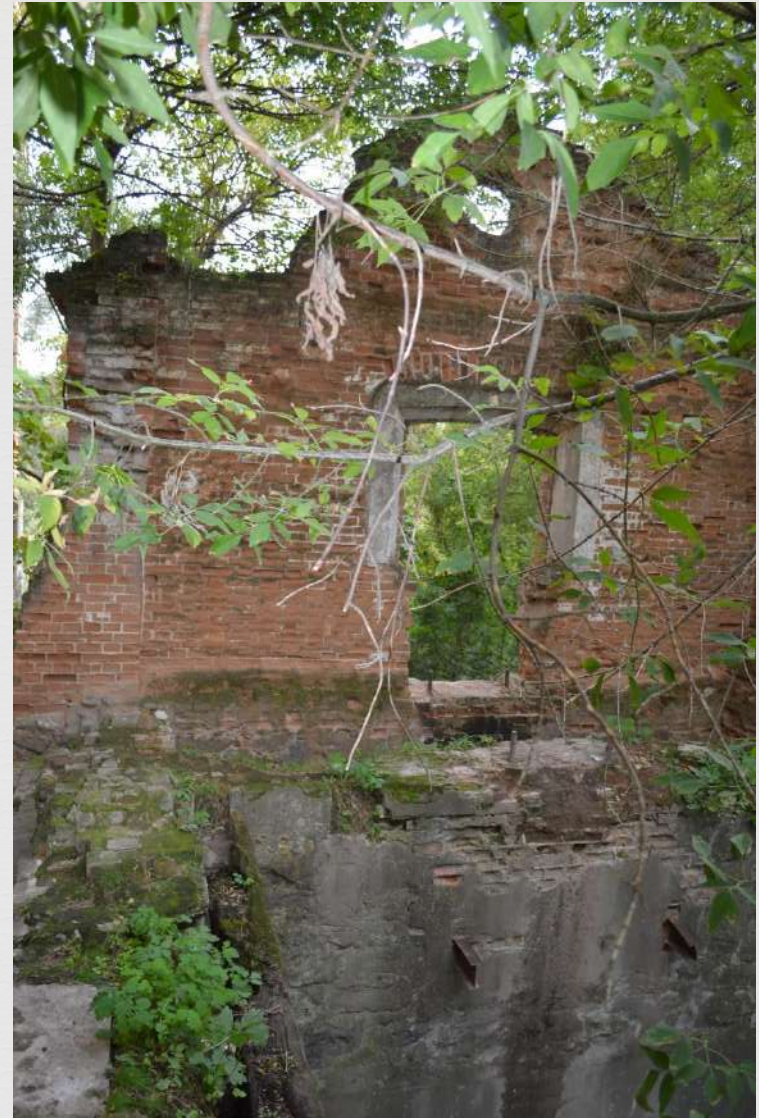
На теперішній час від приміщення для турбіни залишилися фрагменти мурованих стін, дерев'яних деталей та технологічних отворів для механізмів, які з'єднані з будівлею млина.

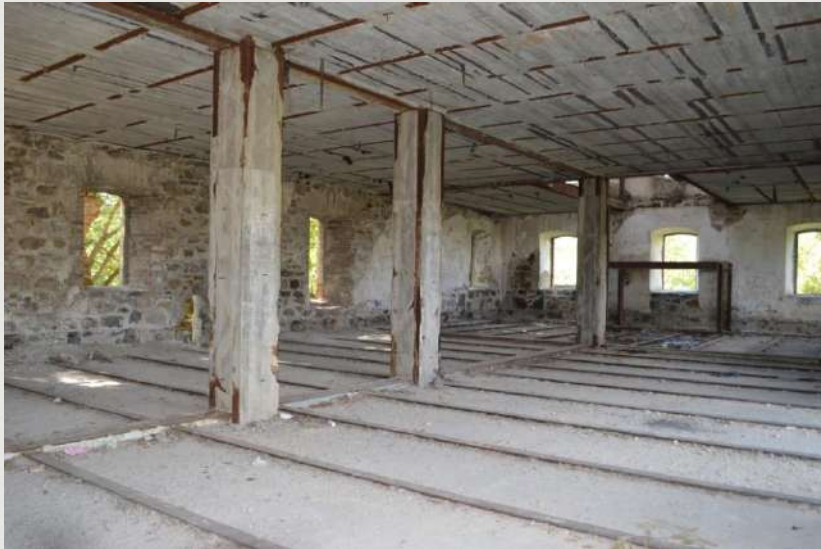
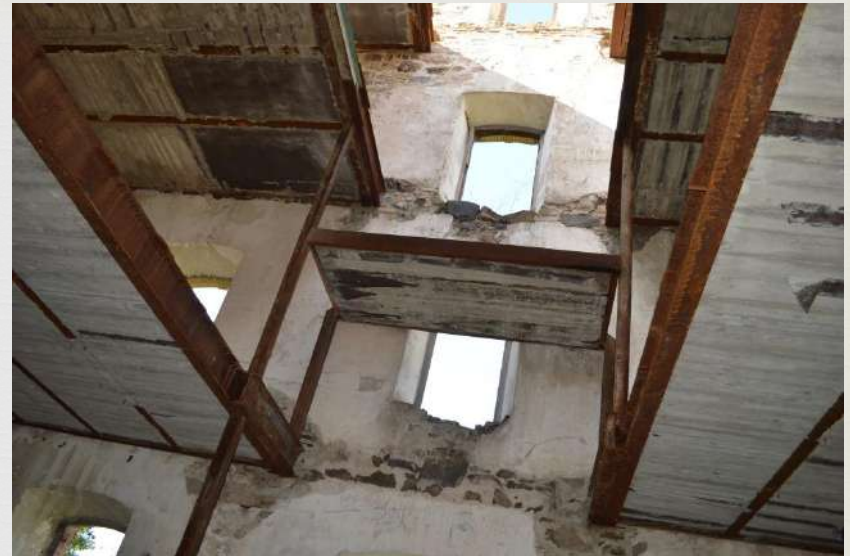
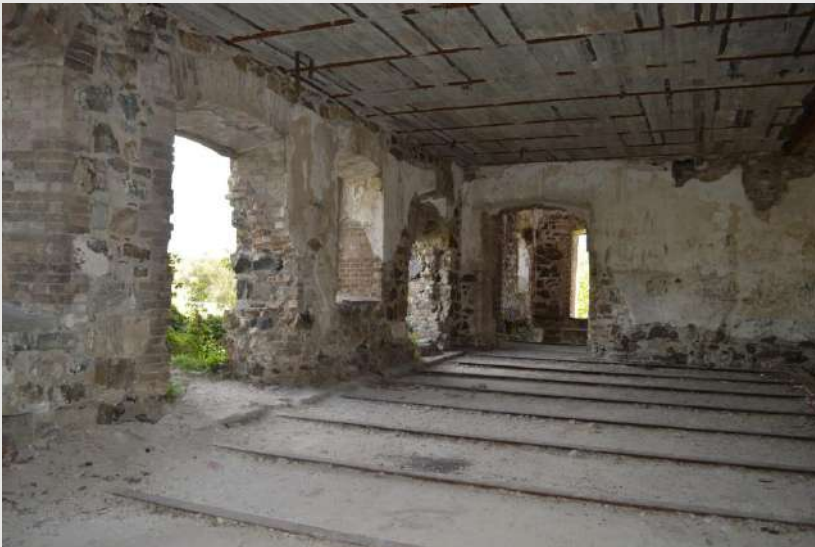
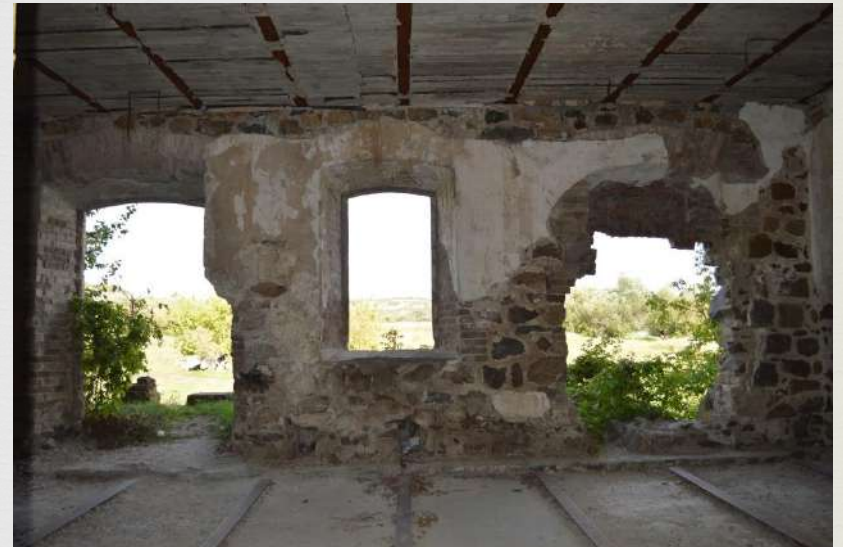
- ❧ Млин використовувався за призначенням до 1981 року.
- ❧ У період з 1981 до 2000-х років будівля не експлуатувалася та руйнувалася.
- ❧ На початку 2000-х років було розпочато роботи з реконструкції будівлі млина. Встановлено бетонні колони, частково зроблено міжповерхові перекриття.
- ❧ Роботи не завершені, конструкції будівлі руйнуються.

В теперішній час млин не використовується, знаходиться в аварійному стані. Приміщення та територія навколо млина засмічені.

- ❧ Будівля млина представляє собою зразок промислової архітектури періоду кінця ХІХ-го початку ХХ століття, виконаного в стилі «історизму» з елементами «неоренесансу» та, не зважаючи на втрати, виглядає неординарно та гармонійно на фоні мальовничого берега Південного Бугу.
- ❧ Дана пам'ятка архітектури потребує реставраційно-відновлювальних робіт, має значний потенціал як туристичний об'єкт.
