Пам'ятка архітектури -
водяний млин
в селі Луполове
Кіровоградської області

Розробила
Кухаренко Ірина -
провідний науковий співробітник відділу
КЗ «Музей мистецтв Кіровоградської обласної ради» —
робочої групи обласної редакційної колегії тому
енциклопедичного видання «Звід пам'яток історії та культури
в Кіровоградській області»

Пам'ятка архітектури –
водяний млин в с.Луполове Кіровоградської
області (охоронний № 167-Кв)

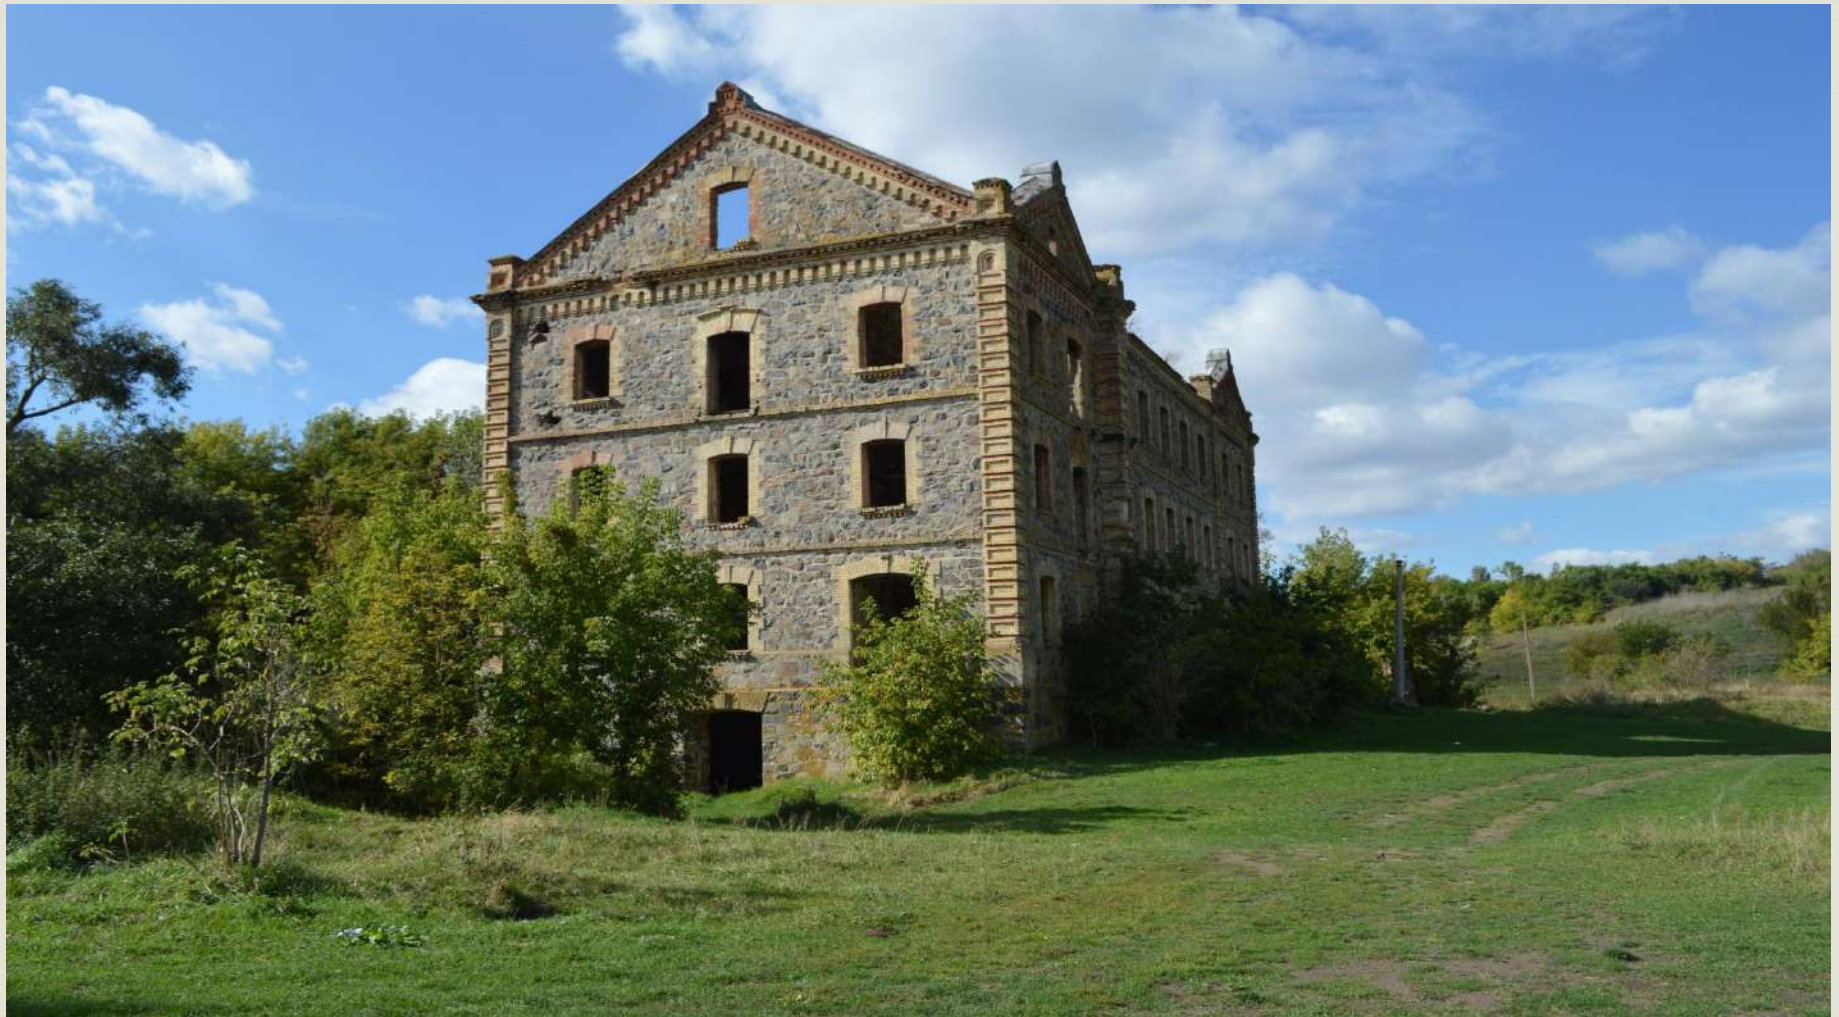
Будівля млина триповерхова, з підвальними приміщеннями, прямокутна у плані, на високому цоколі (цоколь та стіни муровані з різнокольорових місцевих порід гранітів та гнейсів, їх товщина складає один метр). Покрівля: горищного типу, двосхила (в теперішній час зруйнована).

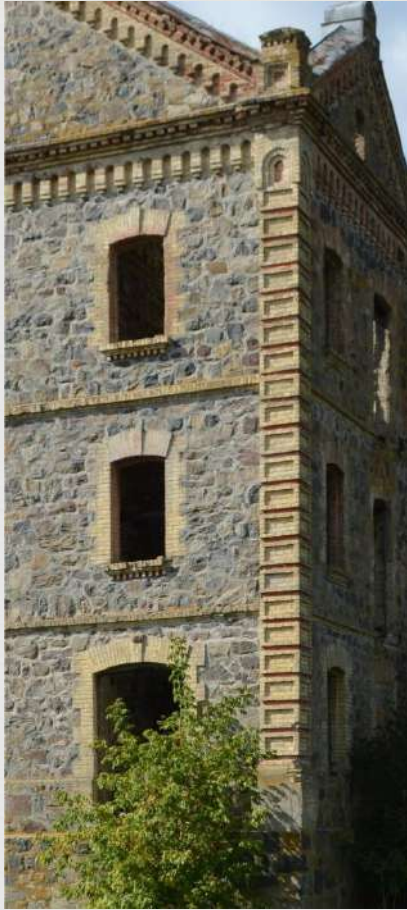
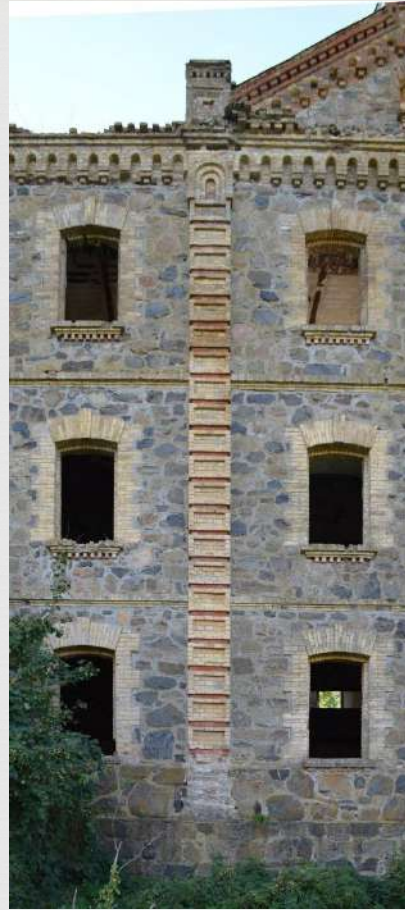
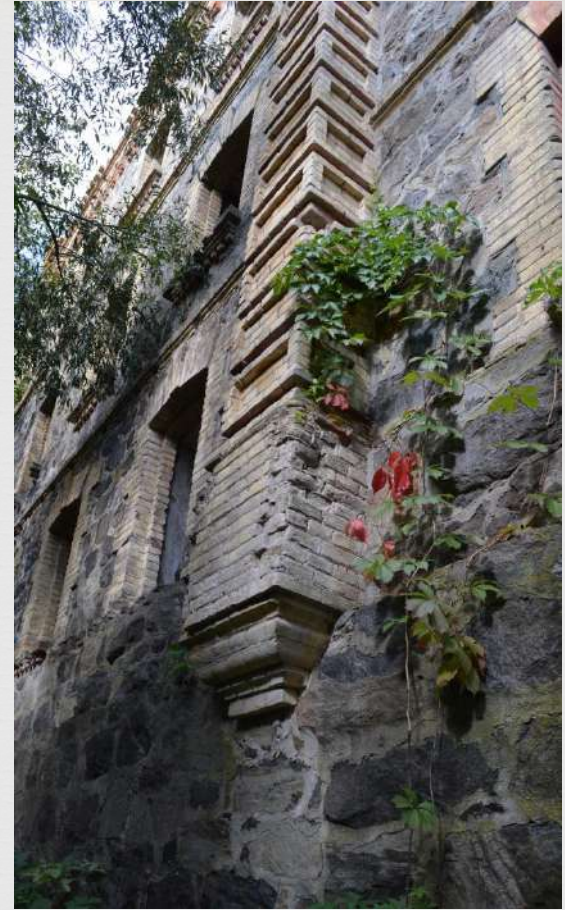
Головний вхід розташований у центрі північно-східного фасаду. До головного входу ведуть двобічні кам'яні сходи (в теперішній час зруйновані).

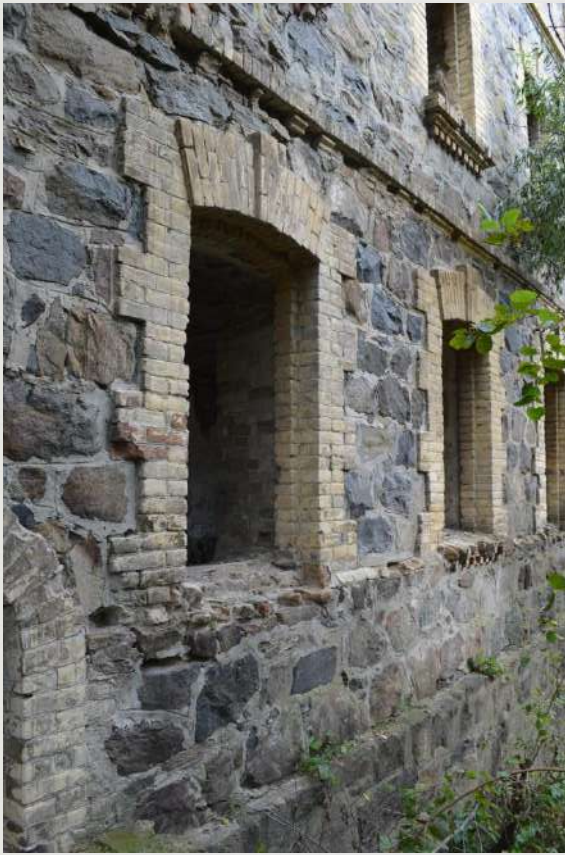
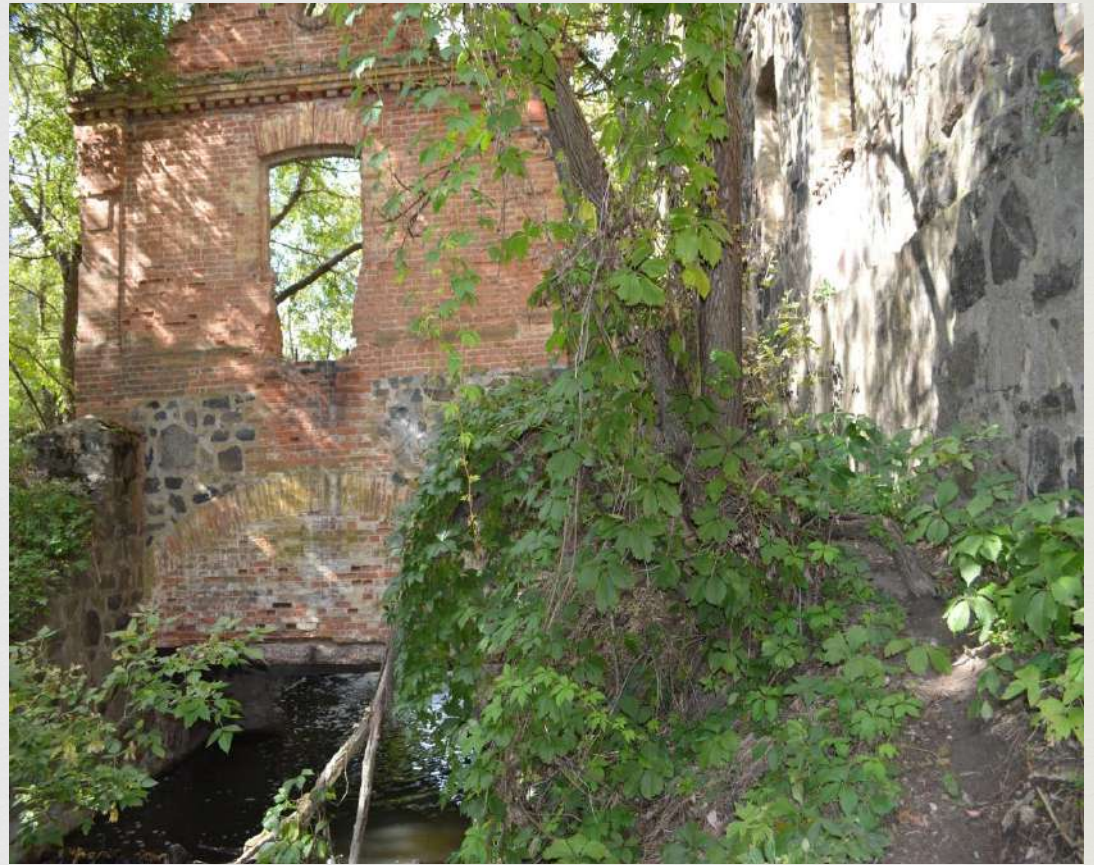
Приміщення для турбіни прибудовані з південно-західного фасаду, розміщені в каналі. Стіни муровані з гранітного буту та цегли. Оздоблення фасадів виконане аналогічно з оздобленням млина (карниз з дентікулами, кути виділені лопатками, в центрі фронту круглий віконний проріз, прямокутні вікна мають лучкове завершення).

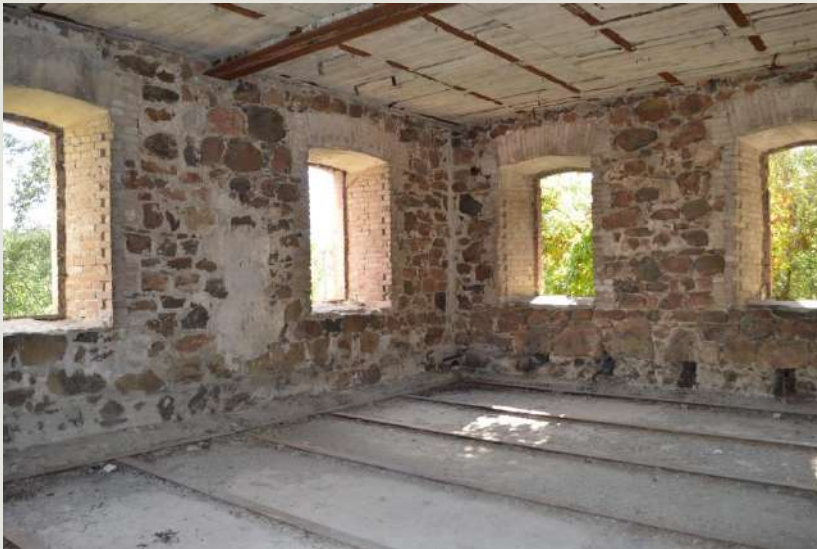
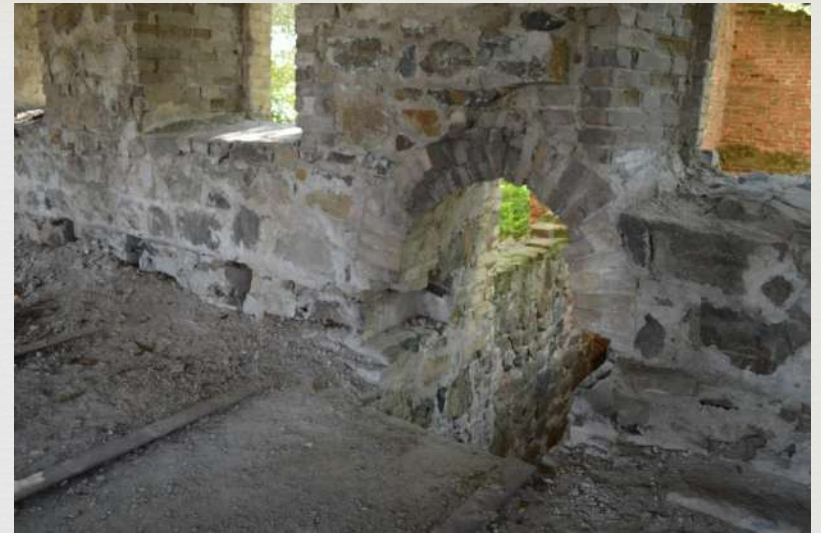
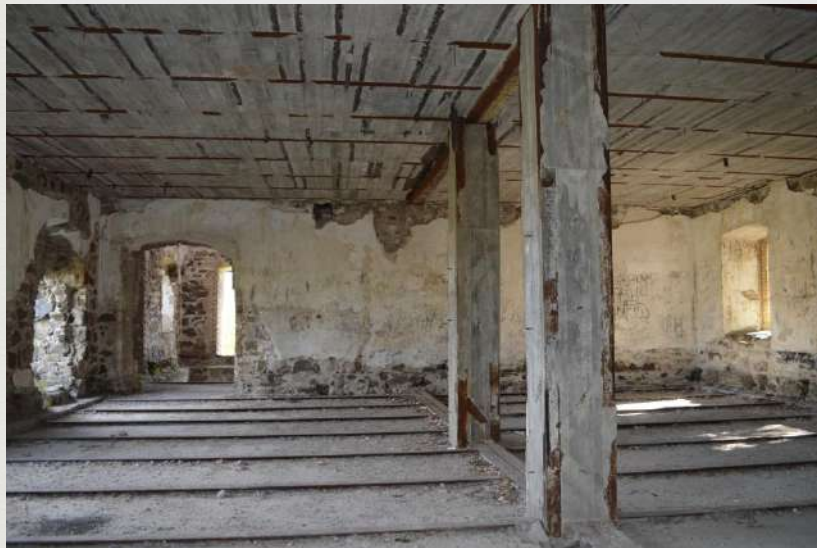
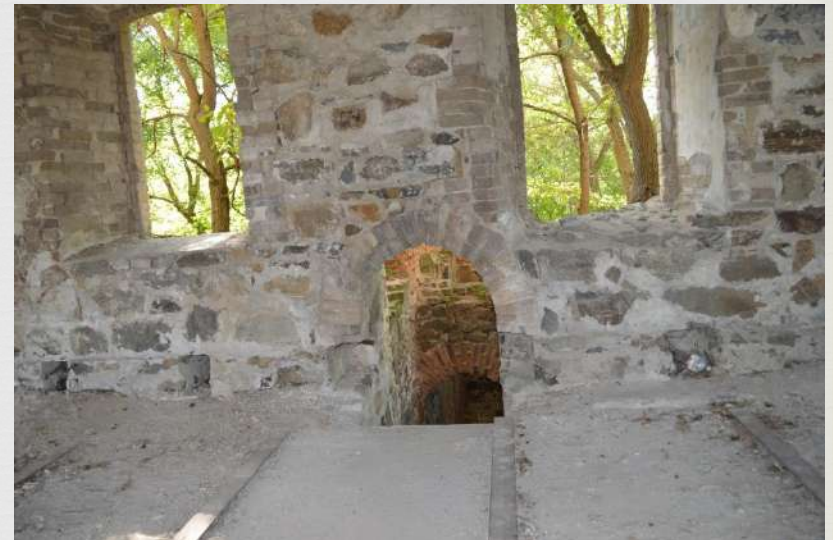
На теперішній час від приміщення для турбіни залишилися фрагменти мурованих стін, дерев'яних деталей та технологічних отворів для механізмів, які з'єднані з будівлею млина.

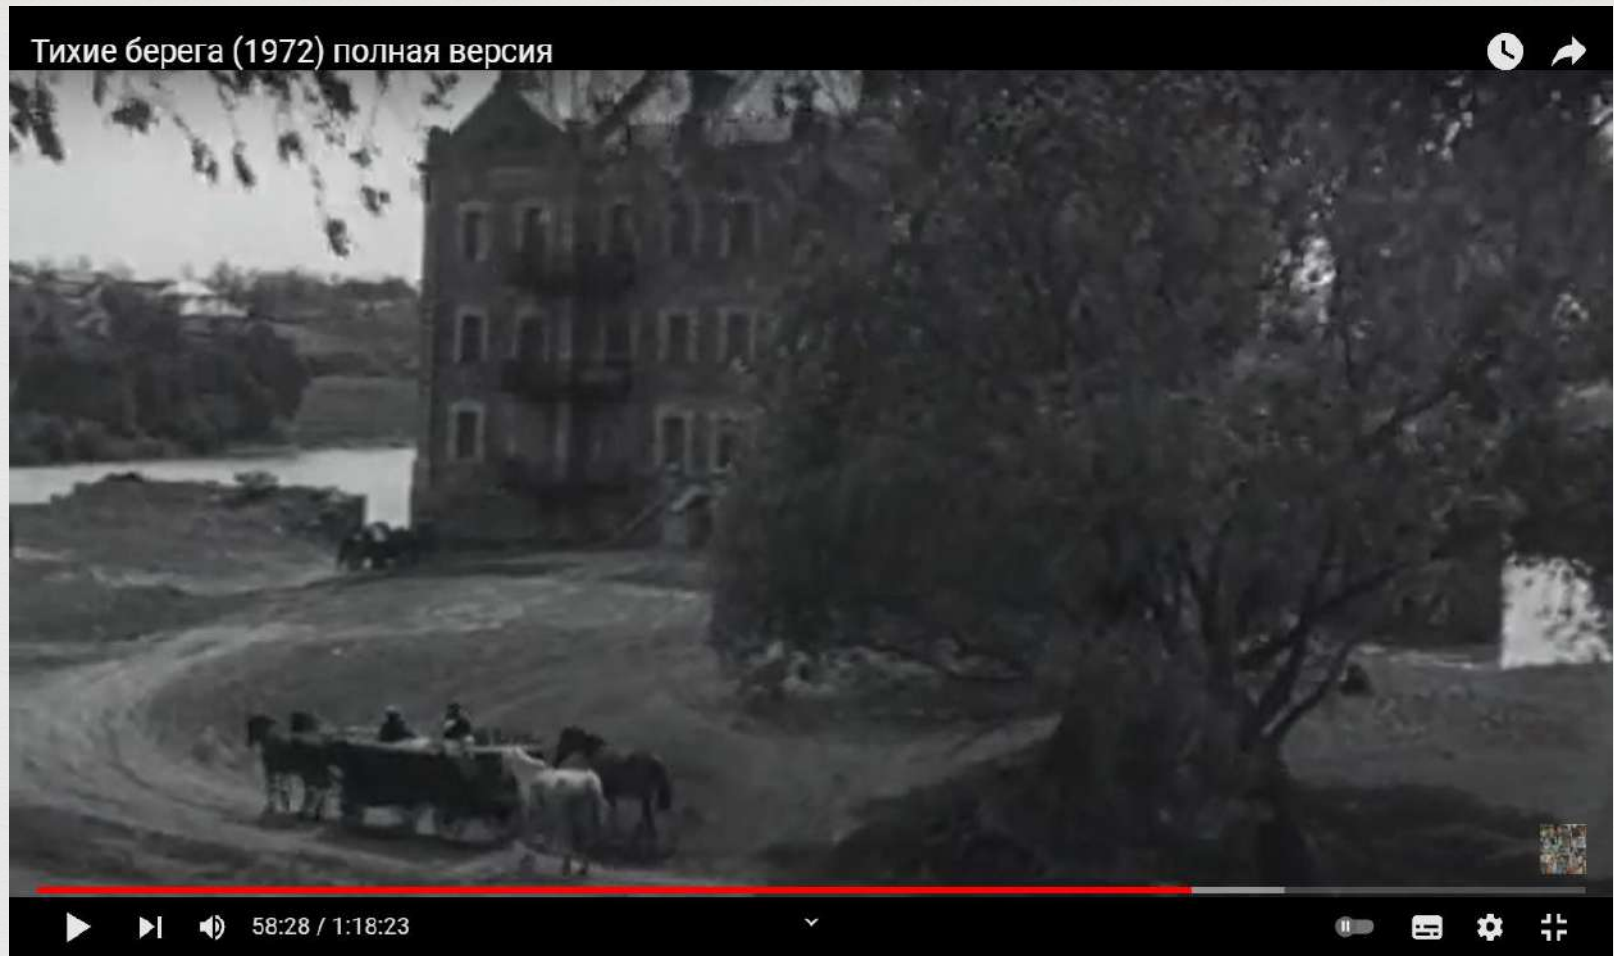
Кадр із фільму «Тихі береги» режисера М. Вінграновського (Кіностудія імені О. Довженка) надає можливість побачити, як виглядала дана будівля півсторіччя тому.
